**АКТ ОБСЛЕДОВАНИЯ  
 объекта социальной инфраструктуры  
 К ПАСПОРТУ ДОСТУПНОСТИ ОСИ**

1.1. Наименование (вид) объекта: СП ГБОУ СОШ №1 п.г.т. Безенчук ЦДТ «Камертон».

1.2. Адрес объекта: 446250, Самарская обл., м.р. Безенчукский, п.г.т. Безенчук, ул. Центральная, 5 (корпус 1).

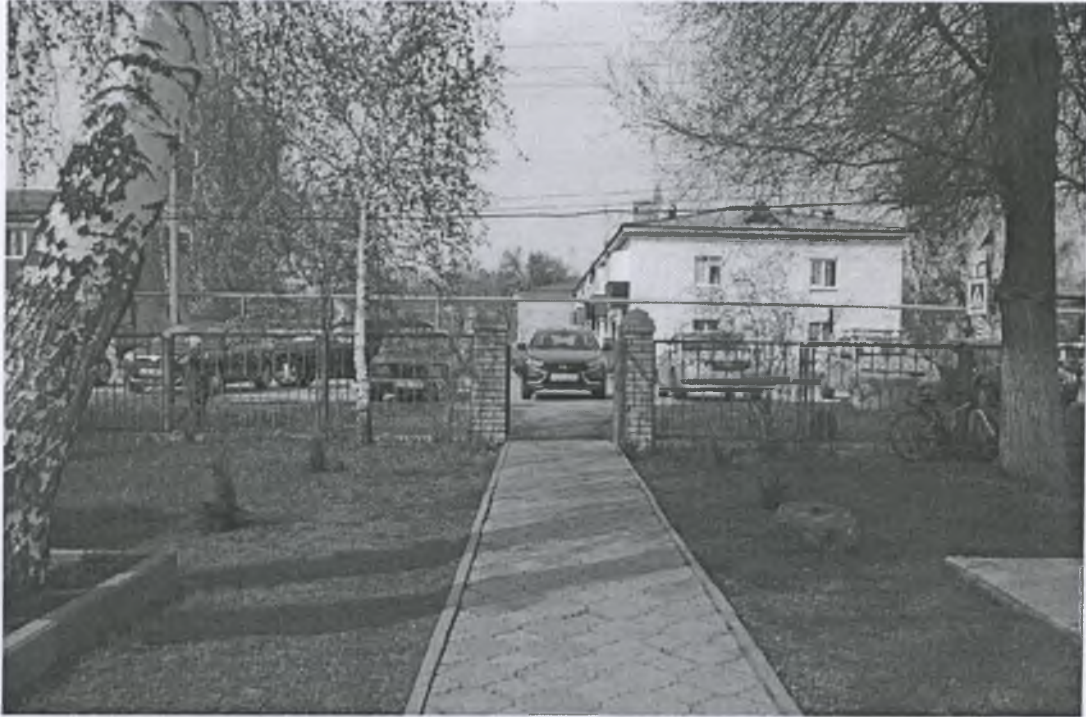
№ п/п	Наименование функционально-планировочного элемента	Наличие элемента			Выявленные нарушения и замечания		Работы по адаптации объектов	
		есть/нет	№ на плане	№ фото	Содержание	Значимо для инвалида (категория)	Содержание	Виды работ
1.1	Вход (входы) на территорию	есть			Отсутствует информация об объекте	С		Установка информационных сообщений
1.2	Путь (пути) движения на территории	есть			Нет системы информации на объекте с использованием цветowych и тактильных направляющих	К,С	Нуждается в реконструкции	Установка информационных сообщений
1.3	Лестница (наружная)	нет						
1.4	Пандус (наружный)	нет				К,О		Установка пандуса
1.5	Автостоянка и парковка	есть			Отсутствует выделенное место для инвалидов.	К,О,Г,С		Организация места автостоянки для инвалидов

1. Вход на территорию.

идов
	ОБЩИЕ требования к зоне			Нет системы информации на объекте с использованием цветowych и тактильных направляющих. Отсутствует выделенное место для инвалидов на автостоянке.			Установка информационных сообщений. Установка пандуса. Организация места автостоянки для инвалидов.

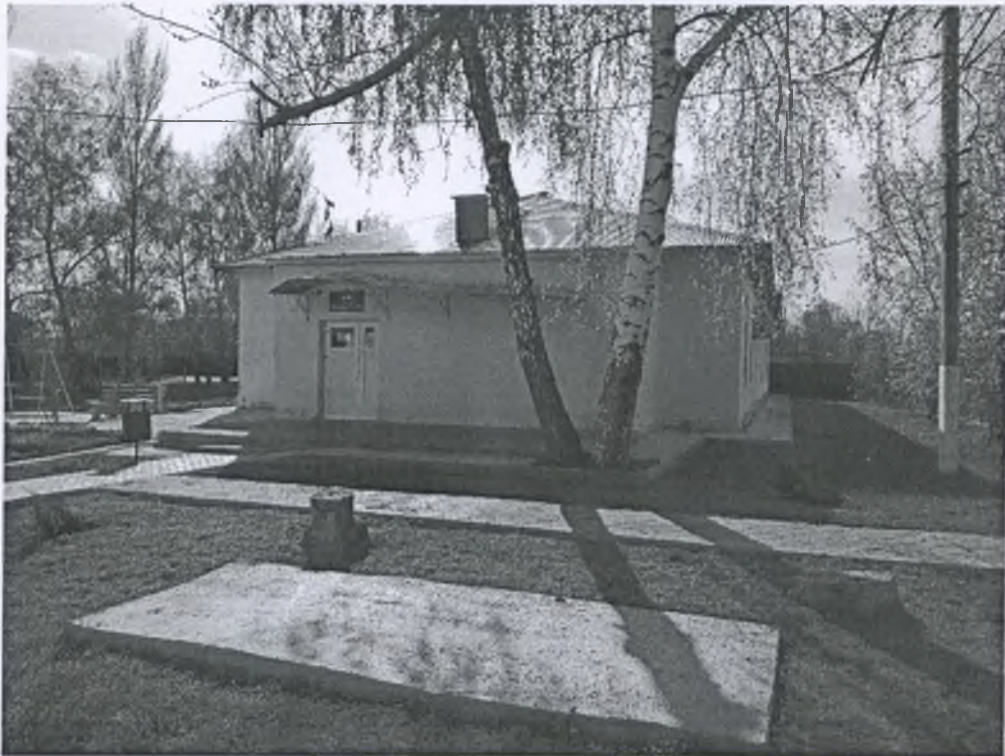
Комментарий к заключению: зона временно недоступна для инвалидов категории С, доступна частично избирательно для инвалидов категорий Г,У,К,О (в сопровождении сотрудников организации).

2. Территория, прилегающая к зданию.

Наименование структурно-функциональной зоны	Состояние доступности* (к пункту 3.4 Акта обследования ОСИ)	Приложение		Рекомендации по адаптации (вид работы)** к пункту 4.1 Акта обследования ОСИ
		№ на плане	№ фото	
Территория, прилегающая к зданию (участок)	ВНД(С); ДЧ-И (К,О,Г,У)			Индивидуальное решение с ТСР.

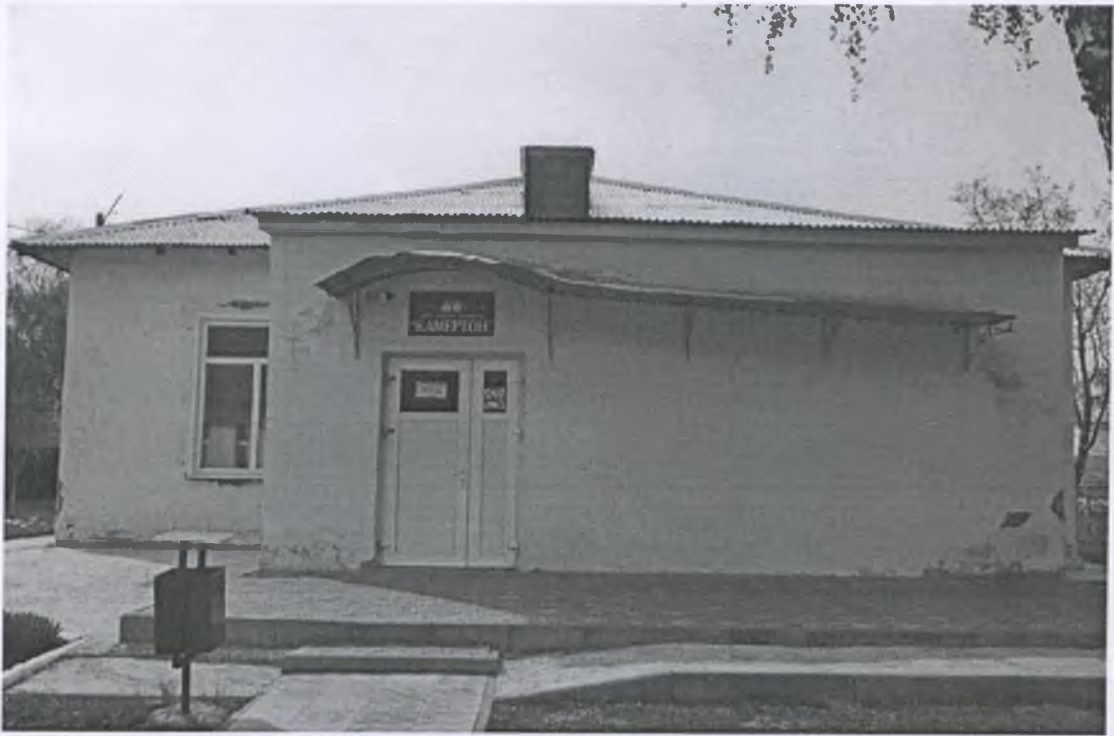
№ п/п	Наименование функционально-планировочного элемента	Наличие элемента			Выявленные нарушения и замечания		Работы по адаптации объектов	
		есть/нет	в на плане	№ фото	Содержание	Значимо для инвалида (категория)	Содержание	Виды работ
2.1	Лестница (наружная)	нет						
2.2	Пандус (наружный)	нет			Отсутствует пандус.	К,О		Установка пандуса
2.3	Входная площадка (перед дверью)	есть			Нет нарушений		Не требуется	
2.4	Дверь (входная)	есть			Отсутствие звукового маяка, тактильной схемы, несоответствие высоты порога.	К,О,С,Г		Установка звукового маяка, тактильной схемы, понижение порога при входе
2.5	Тамбур	есть			Нет нарушений		Не требуется	
	ОБЩИЕ требования к зоне				Отсутствие пандуса, звукового маяка,			Установка пандуса

тактильной схемы, несоответств ие высоты порога при входе.			звуков ого маяка, тактил ьной схемы, пониж ение порога при входе
--	--	--	--	--	---	--	--	--

3. Вход в здание.

Наименование структурно- функциональной зоны	Состояние доступности* (к пункту 3.4 Акта обследования ОСИ)	Приложение		Рекомендации по адаптации (вид работы)** к пункту 4.1 Акта обследования ОСИ
		№ на плане	№ фото	
Вход (входы) в здание	ВНД (К,О,С); ДЧ-И(Г,У)			Организация альтернативной формы обслуживания.

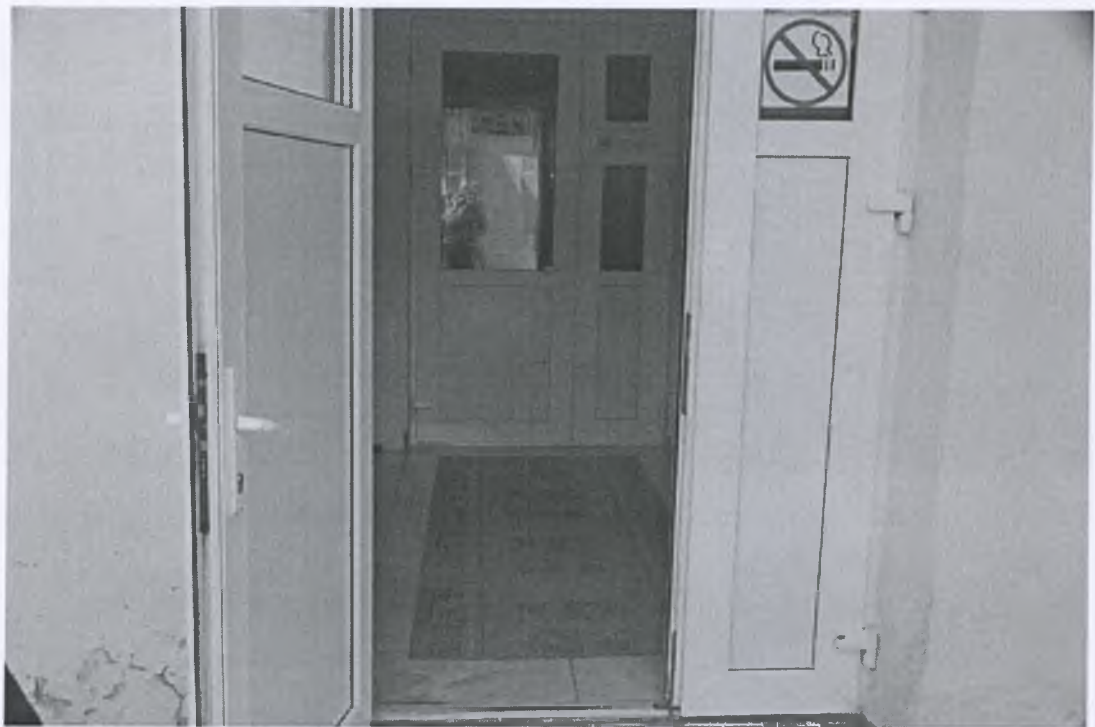
Комментарий к заключению: зона недоступна для инвалидов категории К,О,С, доступна частично избирательно для инвалидов категории Г,У.

4. Вход в здание.

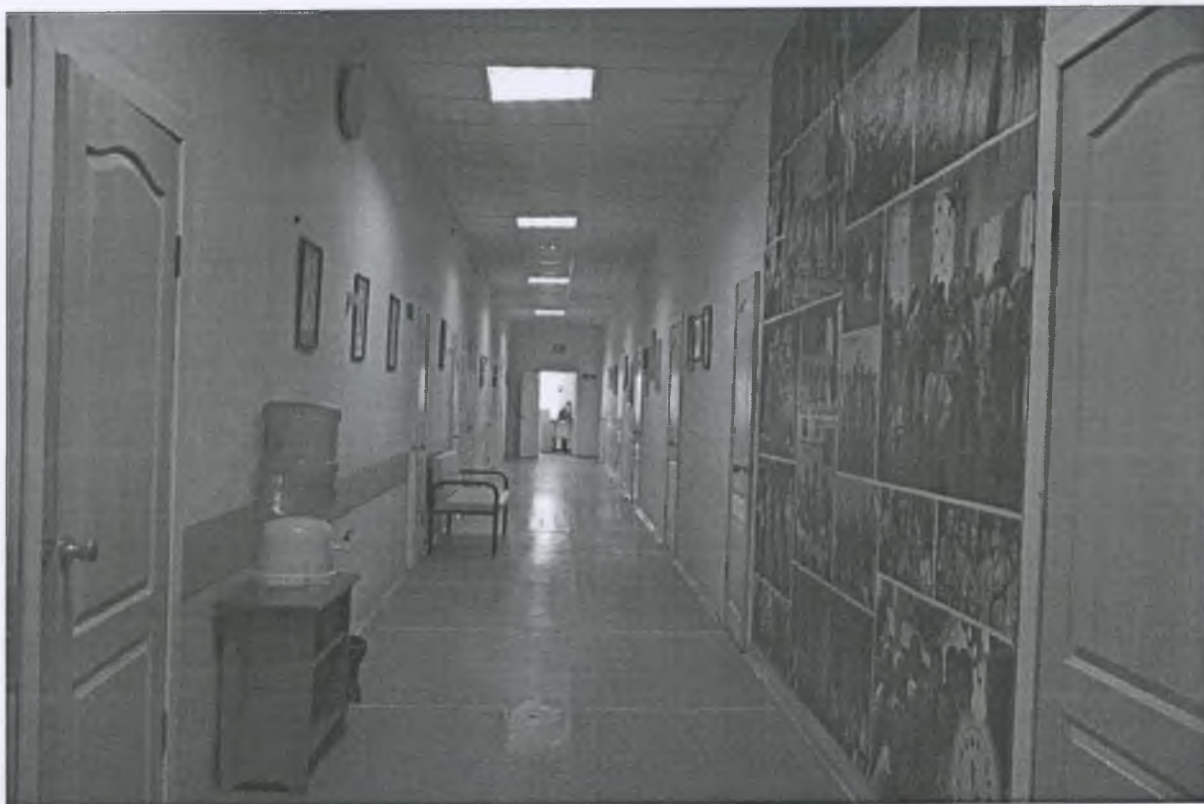
№ п/п	Наименование функционально-планировочного элемента	Наличие элемента			Выявленные нарушения и замечания		Работы по адаптации объектов	
		есть/ нет	№ на плане	№ фото	Содержание	Значимо для инвалида (категория)	Содержание	Виды работ
3.1	Коридор (вестибюль, зона ожидания, галерея, балкон)	есть			Нет нарушений	К,С,О,Г	Не требуется	
3.2	Лестница (внутри здания)	нет					Не требуется	
3.3	Пандус (внутри здания)	нет					Не требуется	
3.4	Лифт пассажирский (или подъемник)	нет					Не требуется	
3.5	Дверь	есть			Несоответствие высоты порога, отсутствие информации с использованием цветowych и тактильных направляющих	К,О,С	Реконструкция	Понижение высоты порога, установка системы информации с использованием цветowych и тактил

5. Путь движения внутри здания.

Наименование структурно-функциональной зоны	Состояние доступности* (к пункту 3.4 Акта обследования ОСИ)	Приложение		Рекомендации по адаптации (вид работы)** к пункту 4.1 Акта обследования ОСИ
		№ на плане	№ фото	
Путь (пути) движения внутри здания (в т.ч. пути эвакуации)	ВНД(С); ДЧ-И(К,О,Г,У)			Организация альтернативной формы обслуживания.

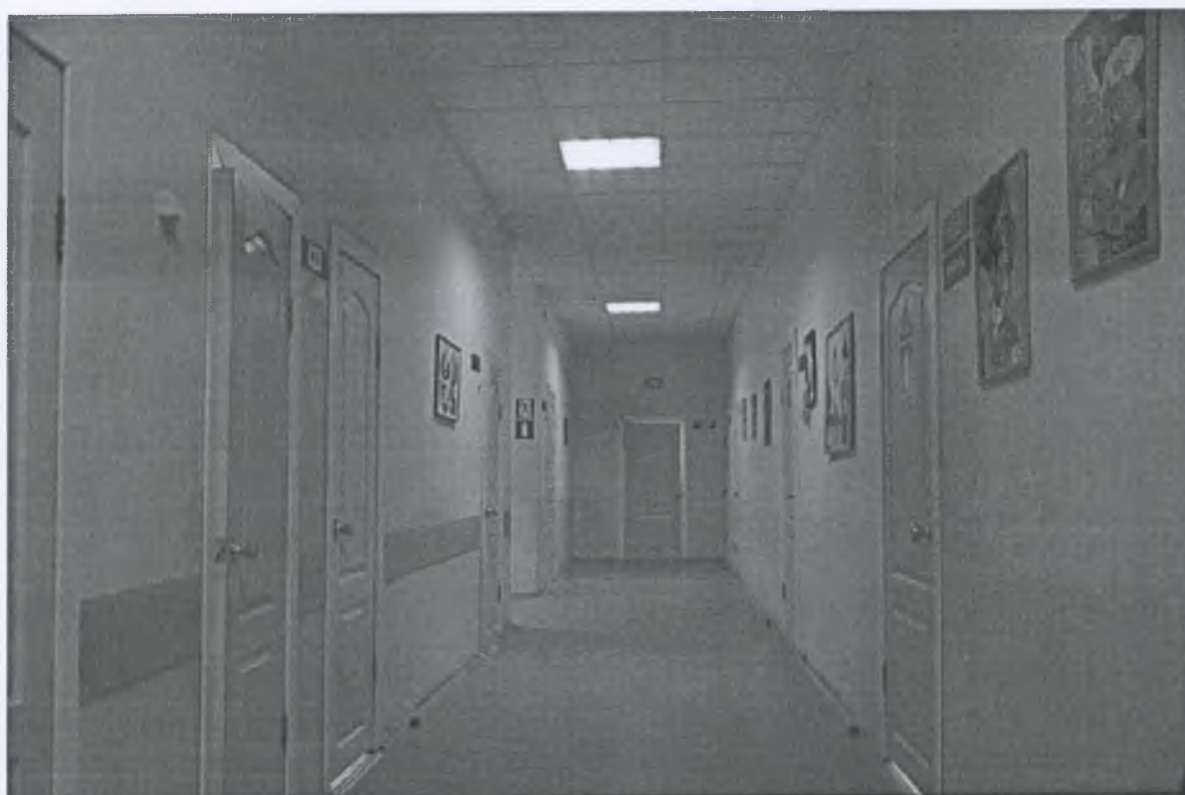
ьных направ ляющи х
3.6	Пути эвакуации (в т.ч. зоны безопасности)	есть			Нет нормативных поручней вдоль стен внутри объекта, нет системы информации на объекте с использовани ем цветowych и тактильных направляющи х, нет акустической информации	К,С,О,Г	Устано вить нормат ивные поручн и вдоль стен внутри объект а, систем у инфор мации с исполь зовани ем цветов ых и тактил ьных направ ляющи х, акусти ческую инфор мацию.
	ОБЩИЕ требования к зоне						Реконструкц ия Пониж ение высоты порога входно й двери, устано вка нормат ивных поручн ей вдоль стен внутри объект а, систем

6. Путь движения внутри здания (в т.ч. путь эвакуации).

ы информации с использованием цветовых и тактильных направляющих, акустической информации.
--	--	--	--	--	--	--	--	--

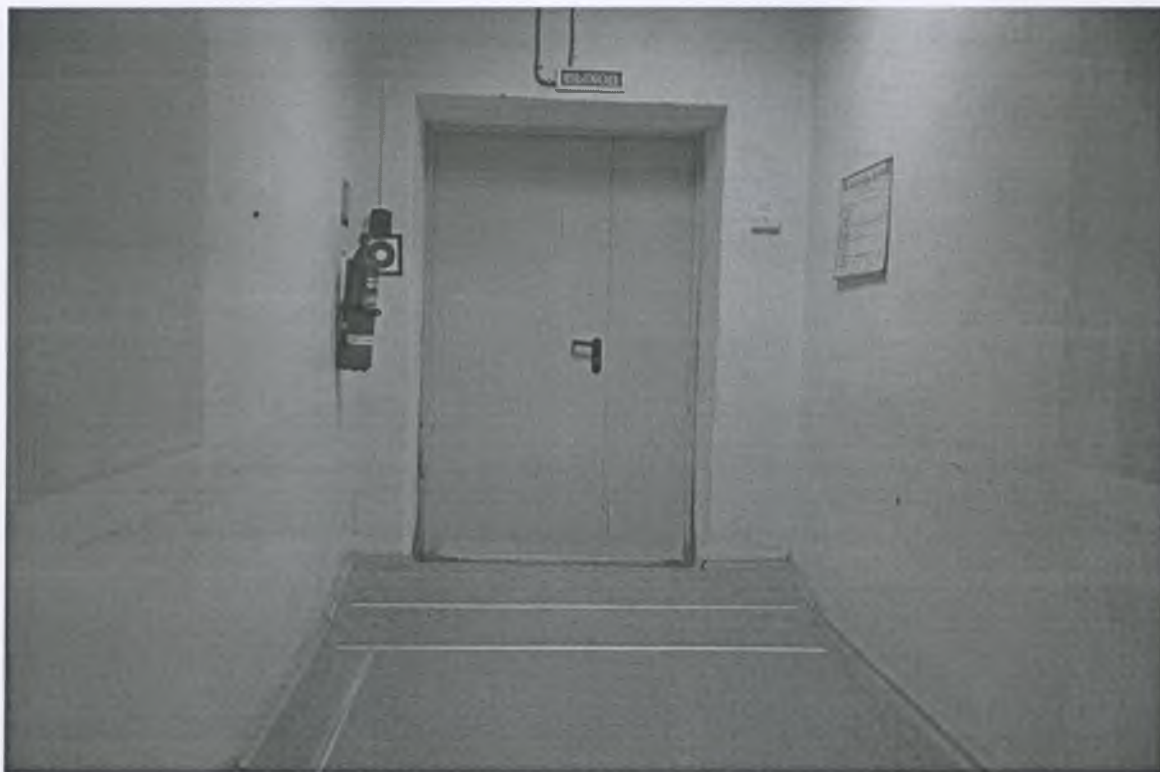
Комментарий к заключению: зона недоступна для инвалидов категории С; доступна частично избирательно (в сопровождении сотрудников организации) инвалидам категории К,О,Г,У.

7. Путь движения внутри здания (эвакуационный выход).

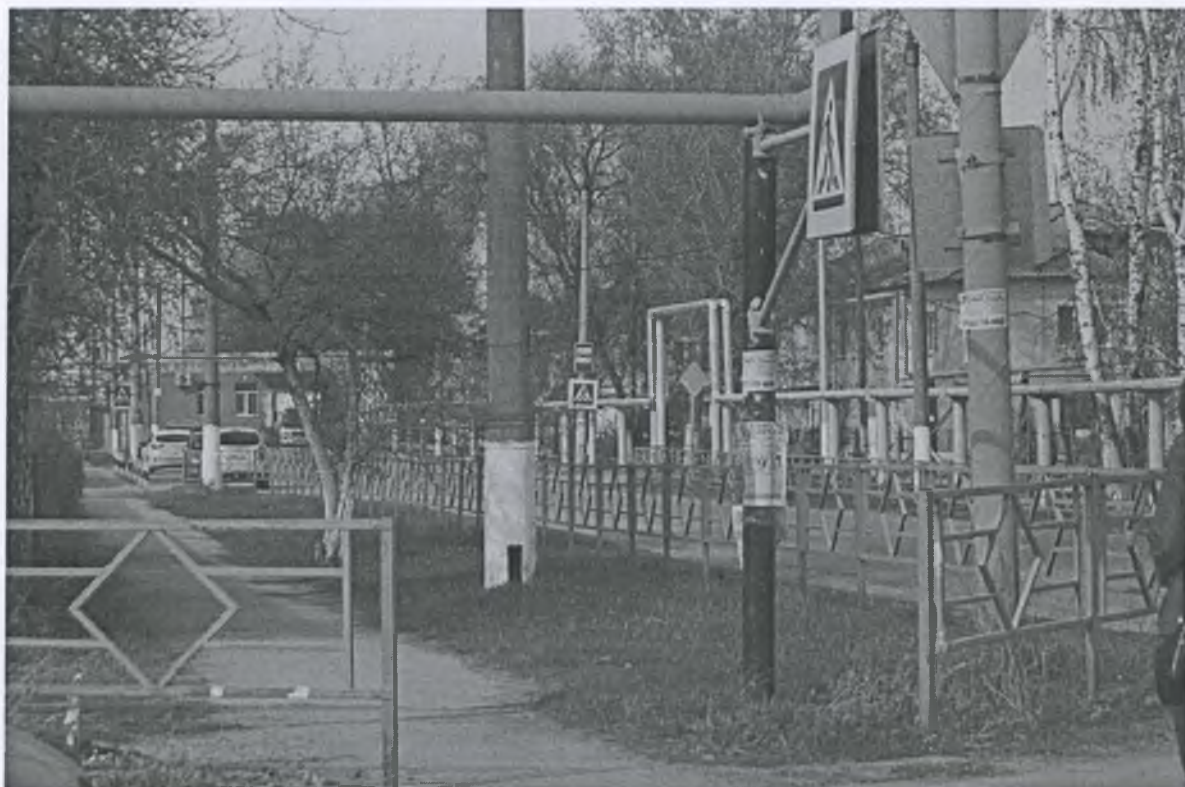
3.2.1. расстояние до объекта от остановки транспорта \_\_\_\_\_ 200 м

3.2.3. наличие выделенного от проезжей части пешеходного пути: да

8. Пути движения к объекту от остановки транспорта.

№ п \п	Основные структурно-функциональные зоны объекта	Рекомендации по адаптации объекта (вид работы)*
1	Территория, прилегающая к зданию (участок)	Индивидуальное решение с ТСР.
2	Вход (входы) в здание	Организация альтернативной формы обслуживания.
3	Путь (пути) движения внутри здания (в т.ч. пути эвакуации)	Организация альтернативной формы обслуживания.
4	Зона целевого назначения здания (целевого посещения объекта)	Организация альтернативной формы обслуживания.
5	Санитарно-гигиенические помещения	Организация альтернативной формы обслуживания.
6	Система информации на объекте (на всех зонах)	Организация альтернативной формы обслуживания.
7	Пути движения к объекту (от остановки транспорта)	Индивидуальное решение с ТСР.
8.	Все зоны и участки	Организация альтернативной формы обслуживания.

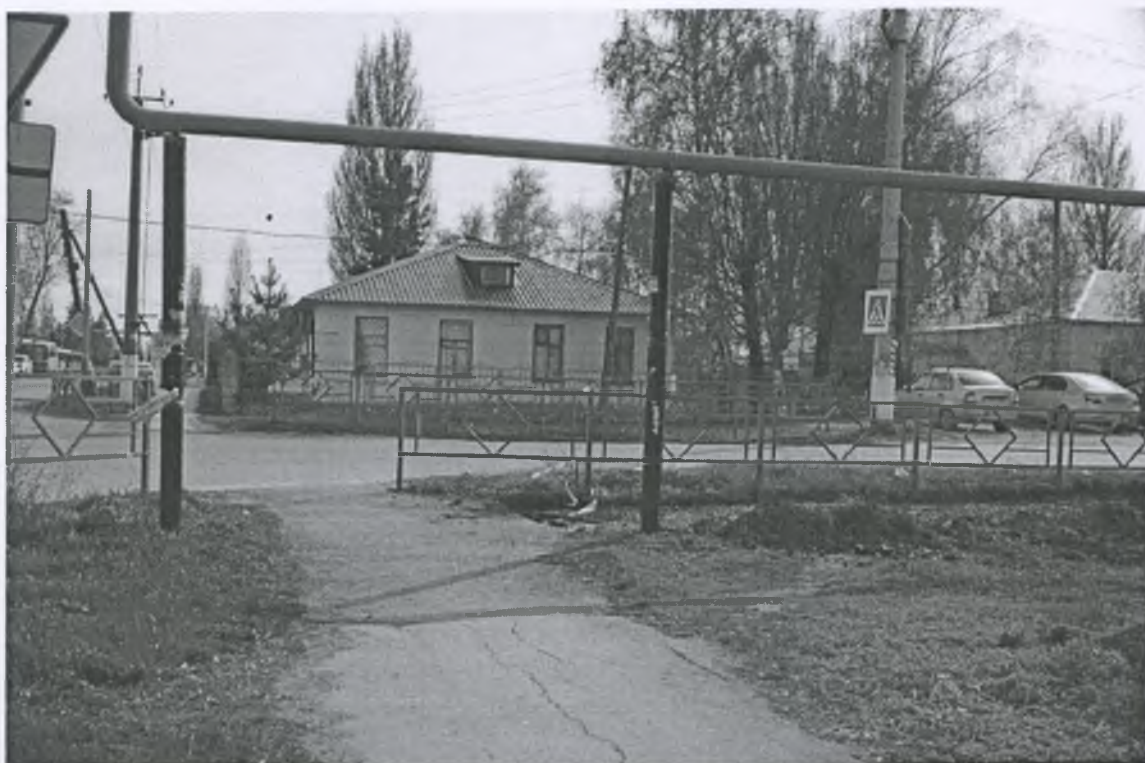
3.2.4. Перекрестки: нерегулируемые; регулируемые, со звуковой сигнализацией, таймером; нет.

9. Пути движения к объекту от остановки транспорта (перекресток).

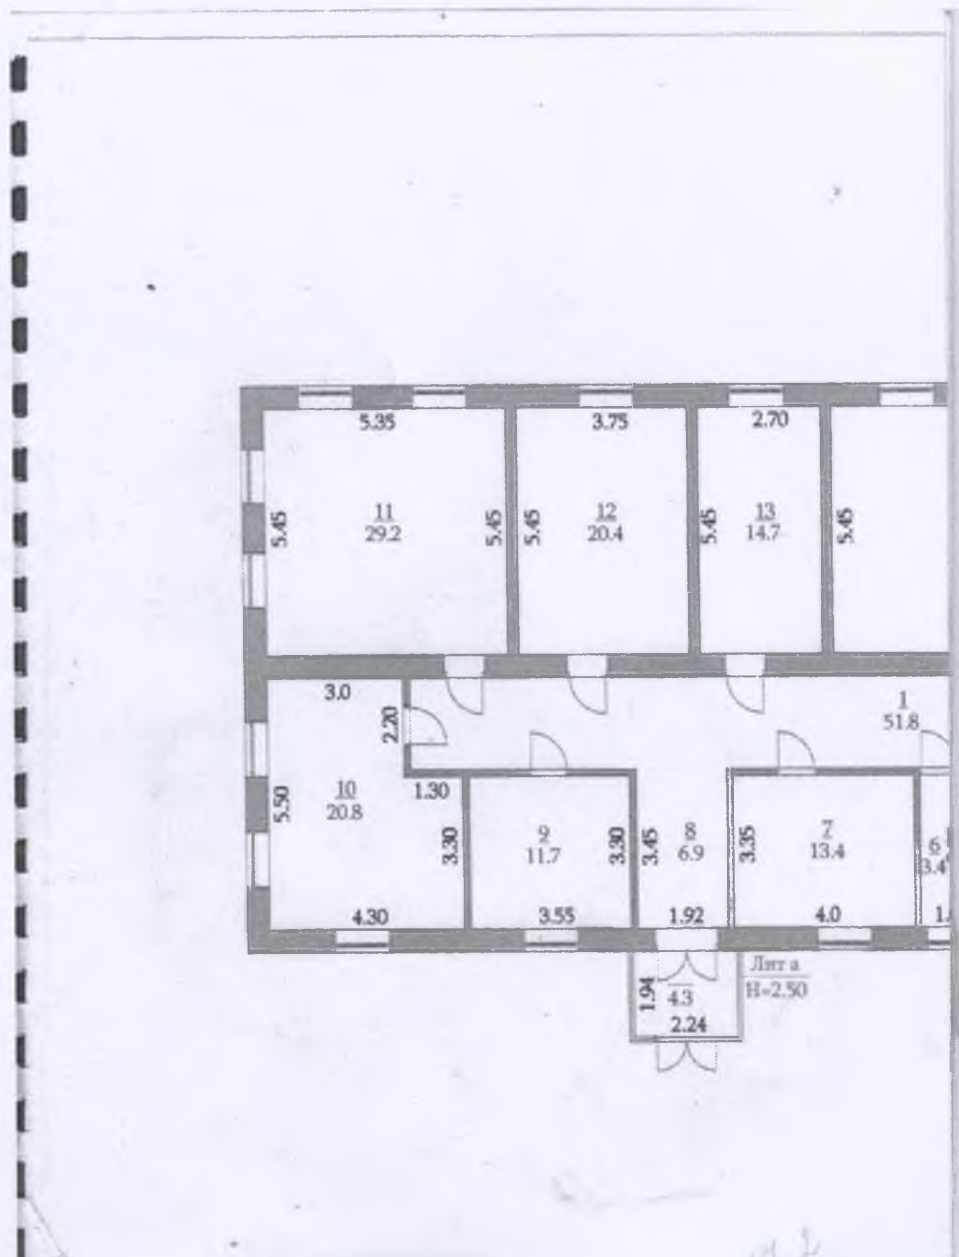
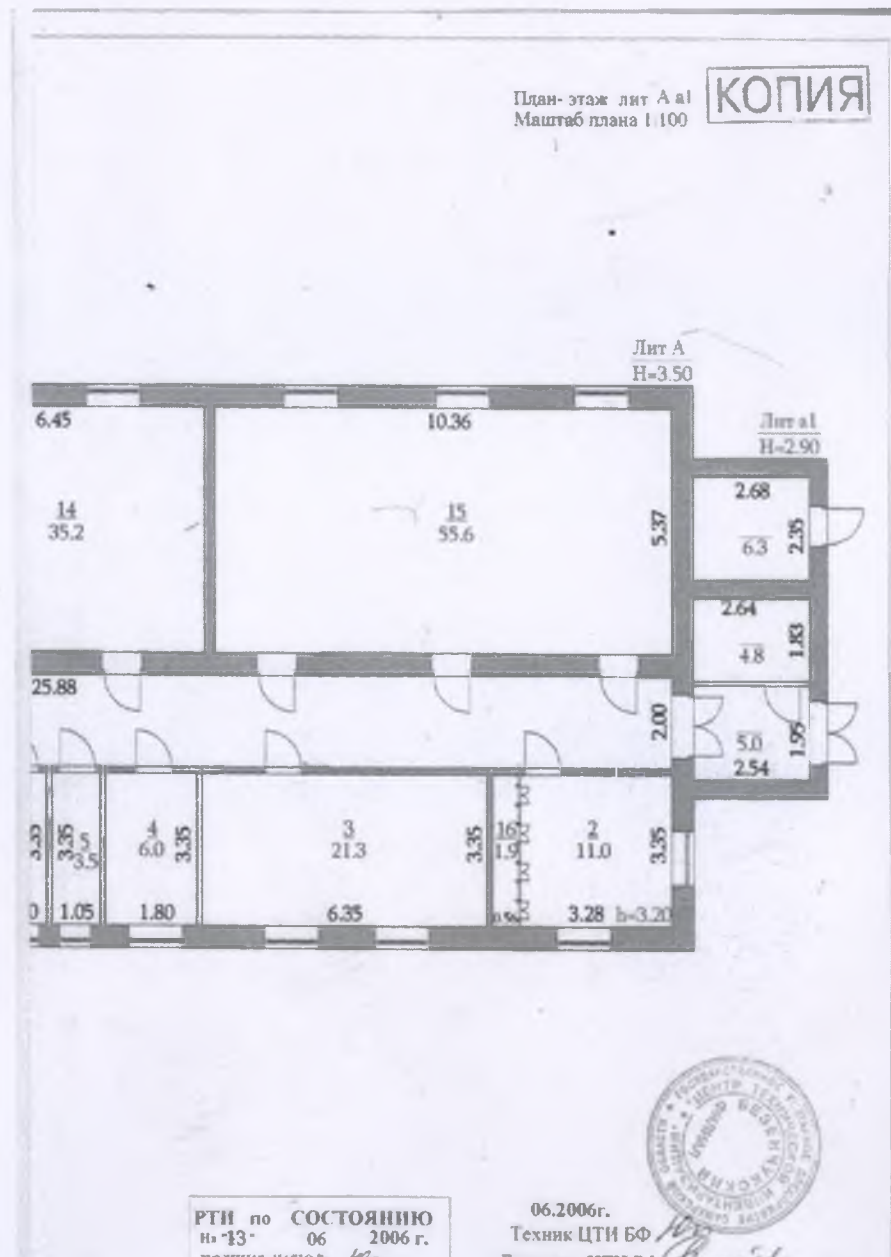
План корпуса № 1 СП ГБОУ СОШ № 1 п.г.т. Безенчук ЦДТ «Камертон»  
План – этаж литера А а1

План-этаж лит А а1  
Масштаб плана 1:100

Лит А  
Н=3.50

Лит а1  
Н=2.90
